Az óbudai Szent Vér Kápolna forrásának állapotfelmérése

SZAKVÉLEMÉNY

2018 szeptember 22.

**Az óbudai Szent Vér Kápolna forrásának
állapot-felmérése, részletes hidrogeológiai és vízminőségi értékelése
szakvélemény**

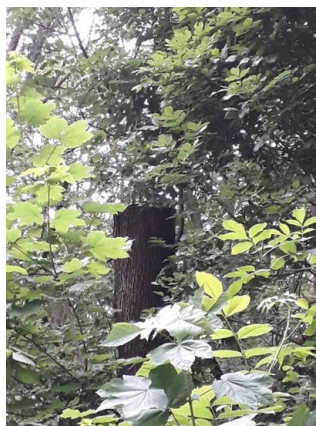
8. fotó: Csonkolt fa az épület mellett

Egy helyen, az épület biztonsága érdekében végzett csonkolás fedezhető fel egy fán (8. kép).

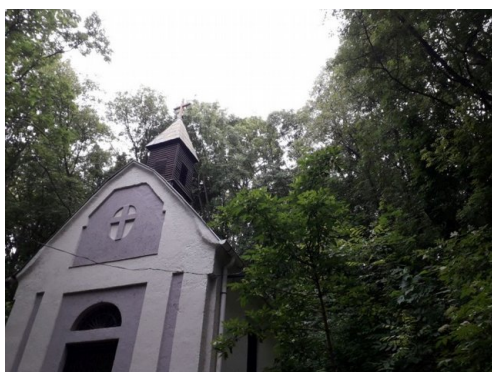
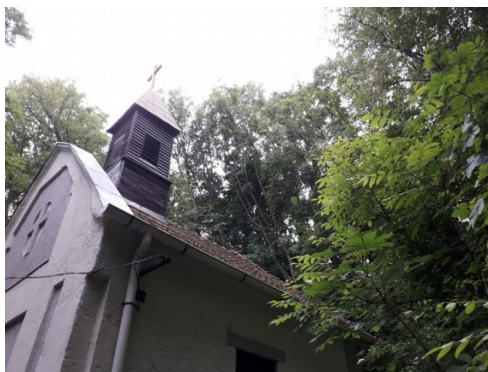
Megállapítható, hogy jelen pillanatban az épületet szélcsendben nem fenyegeti károsítás a letörő koronarészek miatt, viszont a mostanában tapasztalható vihar-intenzitásnövekedés miatt érdemes lenne ellenőrizni a tető felé nyújtózó koronarészeket. A fák növekedése miatt szükséges az éves ellenőrzés és az esetleges visszavágás is (9 & 10. kép).

9. és 10. fotók (+ címlapfotó): Kápolnaépület közvetlen környezetének növényfedettsége

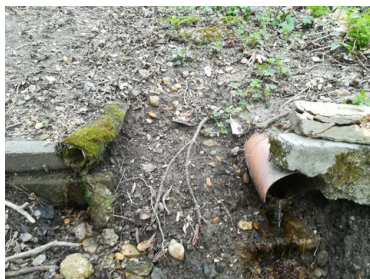
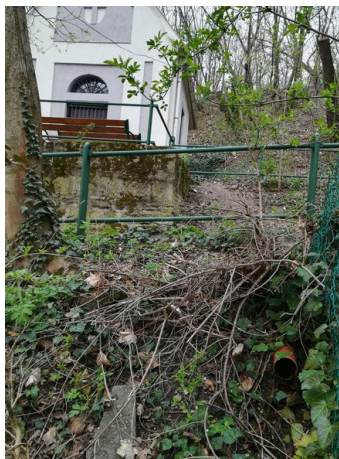
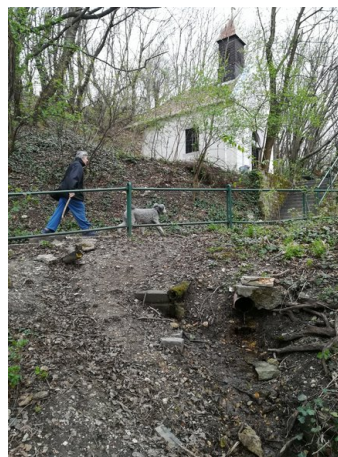
1. Kápolna drénezés ÉK-i kifolyócsöve

A kápolna előtt haladó úttól keletre levezető lépcső drótkerítése mellett, bozótos területen 110-es PVC csőből szivárgó víz. (oldalsó fotó)

2. Kápolnaforrás fő kifolyócsöve

(alsó fotón látható nagyobb, jobb oldali cső)

3. Kápolna drénezés DK-i segéd-kifolyócsöve – Az előző túlfolyó mellett kb. 1 m-re délre kissé magasabban levő, kisebb átmérőjű PVCflexi cső (alsó fotók) - nem állandó kifolyású

17-19 fotók: 1, 2 és 3. számú források felszíni kivezetései a Doberdó utca keleti felén

A 2-es kifolyás vezeti ki a kápolna alatti fő összefolyó vizét, a 3-as a 2014-ben épült hátsó védő övárak déli felének, míg az 1-es ugyanezen árok keleti felének kivezetése.

Alapvetően mindhárom kifolyás ugyanazon a talajvíztartó végpontja, azaz nagy eltérés elvileg nem várható. A kifolyások bizonyos mértékű minőségi eltérése mindazonáltal tendenciózus a májusi és a júliusi vízminőség összevetése alapján. A júliusi víz hígabb, a szennyező komponensek közül a nitrát kismértékben, a kémiai oxigénigény nagyobb mértékben csökkent, míg a szulfát-tartalom kissé nőtt. A két mérési időpont között komoly, háromszoros eltérés csak a kalcium-tartalomban jelentkezett. A májusi kalciumban dús víz alkalmasint jóval nagyobb mértékben eredhet a felső mészkörétegekből (Azaz júliusra a mészkő alá süllyedhetett a nyugalmi vízszint.)

A forrásvíz minősége alapján fogyasztásra nem alkalmas. A jogszabályi előírásoknak megfelelően a vízkiengedési helyeknél „NEM IVÓVÍZ” feliratú stabil táblát szükséges elhelyezni.

A gyalogösvény keleti oldalán végzendő cserjeültetés segítene abban hogy a fakadási pontok kevésbé legyenek szem előtt, azaz a sétálóknak kevésbé legyen kedve a forrásvízzel érintkezni.

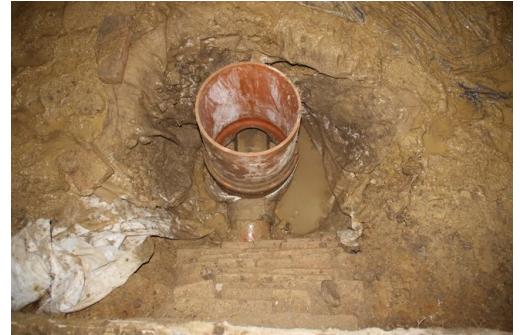
A talajszintre felfakadó talajvizet a kápolna XVIII. századi építéskor sugarasan elhelyezett drénekkal fogták össze, amelyek egy központi aknakútba érnek be és onnan folynak tovább keletre. (alsó fotók) Eredetileg egy lépcső is levezetett a forrás szintjéig, ezt a későbbiekben befalazták. A 2013 évi feltárás fotóin a lépcső magasságában, a kápolnapadló alsó téglá és kőanyagú rétege alatt 0,4 – 0,8 méter mélységköznél agyagos kavics anyagú réteg látható, ami feltehetőleg a vízáadó rétegnek felel meg (oldalsó fotó).

20. fotó: Kápolna alatti gyűjtőakna összefolyása feltáráskor (Felcsúti L. 2016)

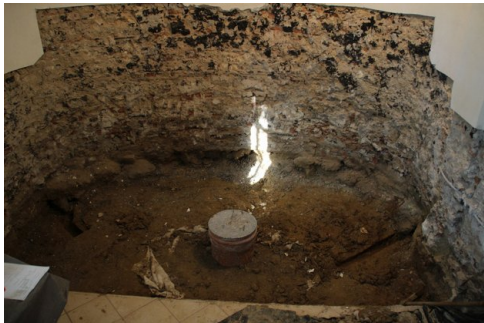
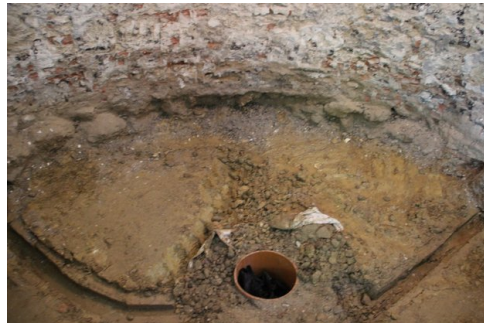
A forrásvíz kivezetését kerámia csövekkel oldották meg, amelyet megfelelő dőléssel agyagos ágyban fektettek. Kavicsolt drént láthatólag eredetileg nem használtak, ami folyamatos kis vízhozamú forrás léteire utal. A sugárirányú befolyások nem voltak tisztíthatóak, így alkalmasint gyorsan elagyagosodhattak. A központi kútsöveget később PVC csőre cserélték, majd 2014-ben új, nagyobb átmérőjű PVC cső és mellette geotextíliával kialakított kavicsos összefolyás készült. A kápolna hátsó alapfala mögötti forrásközet feltárására, kolmatálódott csatlakozó részeinek cseréjére nem került sor. Az épületbelső megújítása, és a hátsó rész külön drénezése így is a rétegből ékező vízhozam növelését és hatékonyabb levezetését eredményezhette.

21 és 22. fotók: A 2016 évi felújításakor a kápolna alatt feltárt eredeti forrás-összefolyások (Felcsúti L)

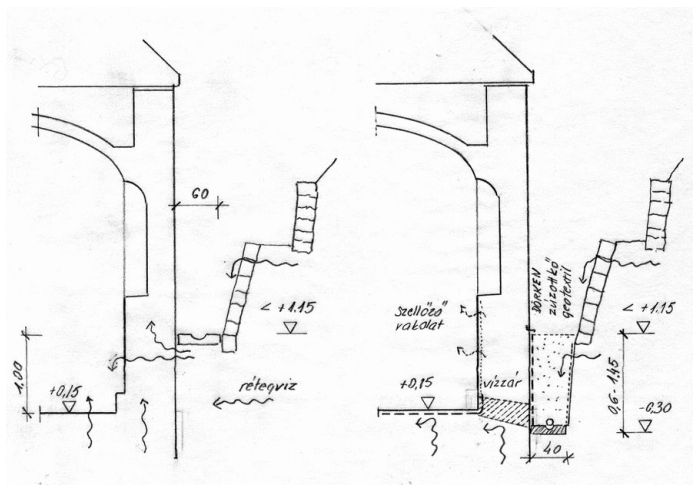
A felújítás előtt a kápolna falai állandóan nedvesek és penészesek voltak, illetőleg több alkalommal nagy mennyiségű víz tört be az épületbe a falon keresztül, ami a szentély teljes padlóját, valamint a templom egy részét elárasztotta, a fagy következtében pedig a belső vakolatot is megrongálta. Az elvégzett felújítások elsősorban ennek a problémának a megoldására irányultak, a hátsó támfal kimélyítésével, drénezésével, az alsó falszakasz injektált javításával. Az alulról, a forráskürtöből történő párasodás csökkentése érdekében két rétegben kavicságy, és geotextília is került a kápolna alá lefektetésre.

23 -25 képek: Vízkárok megjelenése és kezelési terve, ill. a védő-drén felújításkor és jelenlegi állapota

A vizesedés Felcsúti László által tervezett megszüntetése sikeres volt, és a kápolna rendeltetészerű használatát jelentősen megkönnyítette.

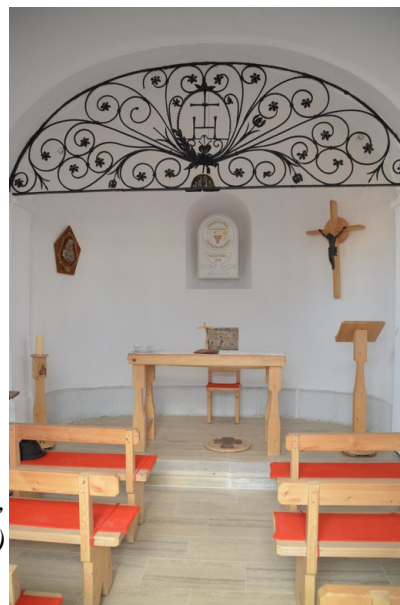
A mai kápolna belső tere alatt jelenleg is megvan és hozzáférhető az eredeti forrás összefolyócsöve, esztétikus, faszervezettel fedett, kereszt-díszítéses fedő alatt. (oldalsó fotó)

26. fotó: Kápolnabelső rendezett állapota, és a forráakna jelölt lefedése (Felcsúti L. fotója)

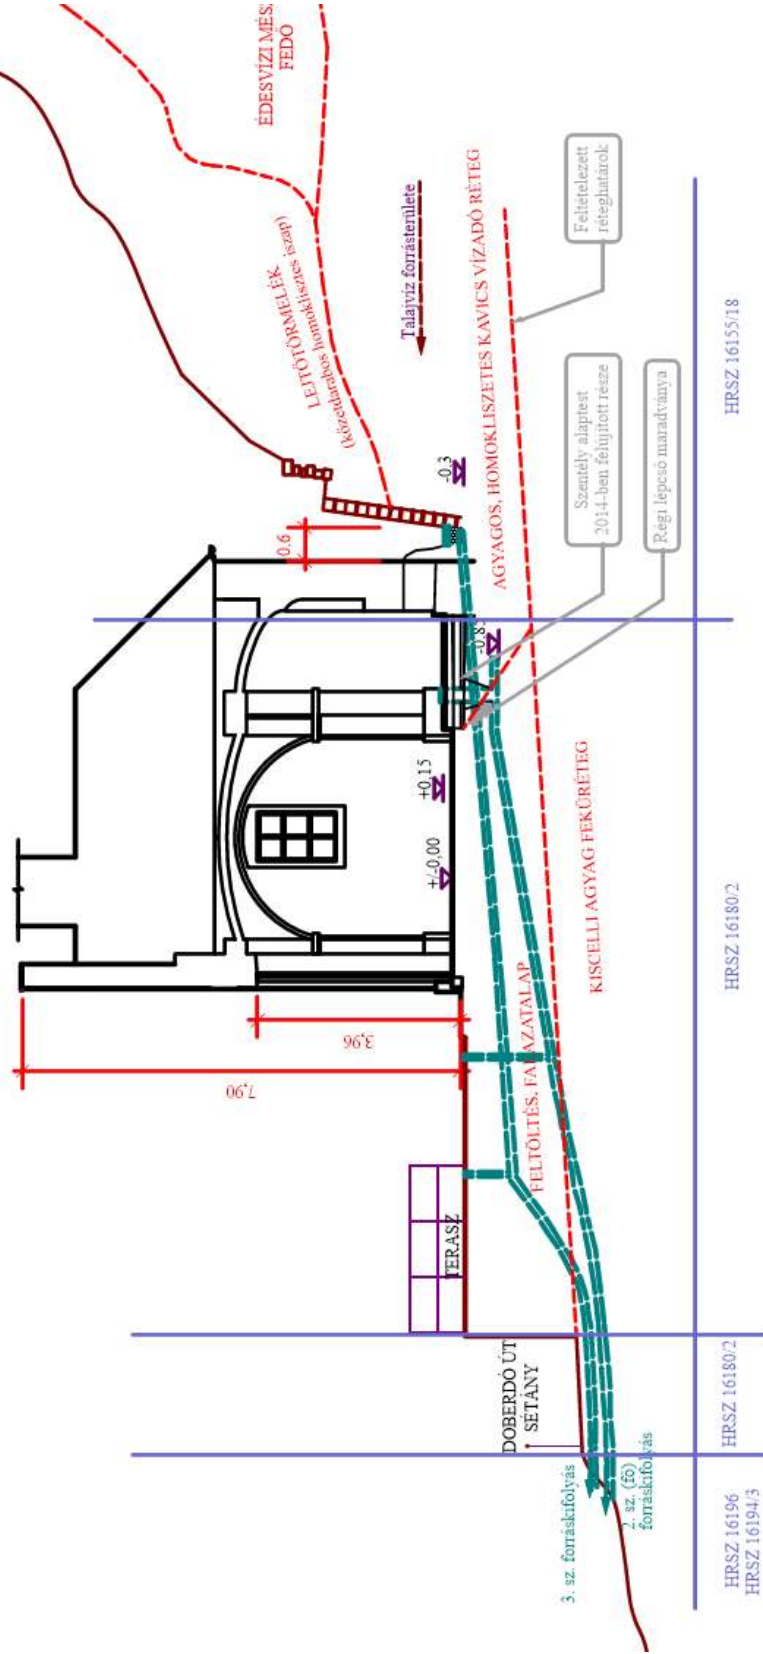
A talajvizeket összegyűjtő Kápolna-forrás jelenlegi kialakítása szerint három részből áll, az alábbiak szerint:

- 1: 2014-ben kialakított hátsó védődrén, ennek a nagyobb hozamú keleti fele csatlakozik a Podolini úti sportpályához vezető lépcső mellett levő az 1. számú kifolyáshoz.
- 2: A Kápolna alatti felújított összefolyás vizei kitisztított kerámia-csőn haladnak tovább keletre az épület előtti teraszon levő nyitható gyűjtőaknáig. Az innen történő továbbhaladás nyomvonala bizonytalan, valószínűleg egyenesen vezet DK-re levő kifolyáshoz, (de az is lehet hogy dél felé becsatlakozik az ott meglévő nagyobb gyűjtőaknába). A kápolna alatti mélyebb szintű megcsapolás hozama a legnagyobb, ez vezet ki a 2-es kifolyáshoz.
- 3: A terasz sarkánál észlelhető nedvesedés, és kisebb összefolyó, valamint a 2014-es övárokrén déli felének a vizei érkeznek ki az 3-as kifolyáshoz, amely csak 80 cm-re esik a fő vízkezeléstől.

A kápolna terasz lépcső aljánál a talajvíz a felszínt megközelíti, ezen a részen a forrásfoglalás nem tudja vízteleníteni a rétegeket. A vizesedés kb. 4 méternyi drénezés elhelyezésével gyorsan kijavítható, (ez inkább csak esztétikai, mint mérnökgeológiai probléma). A kiegészítő drén kiépítésének a költsége kb. 340.000 Ft + ÁFA.

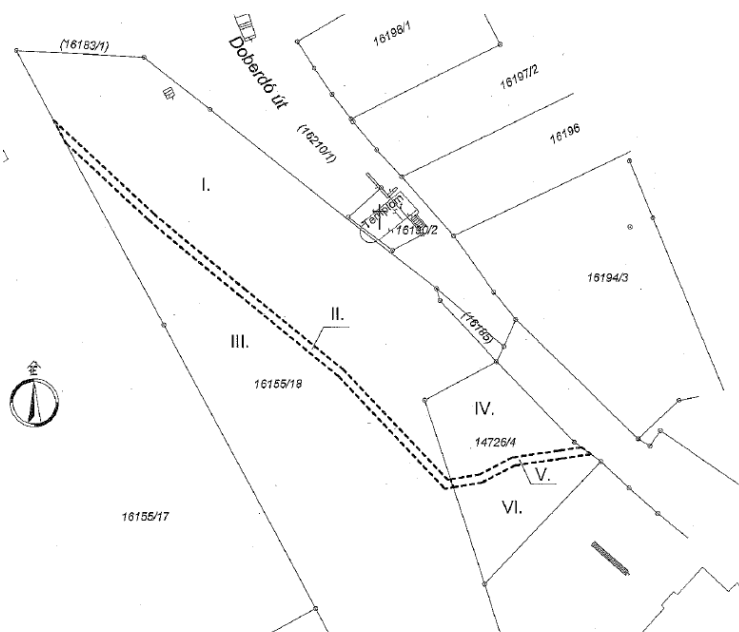
A kápolna elektromos bekötéssel rendelkezik, és a hivatalos térkép szerint egy csatorna-becsatlakozás is elnyúlik idáig, de a terepen ennek a vonalnak nem láttuk nyomát. (alábbi ábra).

A telekkönyvi térképen jól látható, hogy a kápolna részére külön saját telek lett elkülönítve, ennek a kiterjedése azonban túl kicsi, emiatt egyáltalán nem felel meg a reális terepi állapotnak.

A szentély hátsó része és a drén-bevágás már a Kiscelli parkerdő telkére esik, a forrás kivezetései pedig áthaladnak a Doberdó utca telke alatt, és a lentebbi két erdős telken érnek ki a felszínre.

8. ábra: telekkönyvi térkép, a korábbi felszíni vízelvezetés nyomvonalának jelölésével

A kápolna és a forrás mint vízjogi engedélyes műtárgyként fejlesztésének megkezdése előtt ezért javasoljuk a telekkönyvi állapot rendezését, a kápolna telkének megnövelését.
