A csúcshegyi Katalin-forrás állapota és fejlesztési lehetőségei

HIDROGEOLOGIAI SZAKVÉLEMÉNY

Készült a Fővárosi Csatornázási Művek Zrt. megbízásából.

2019 november 6

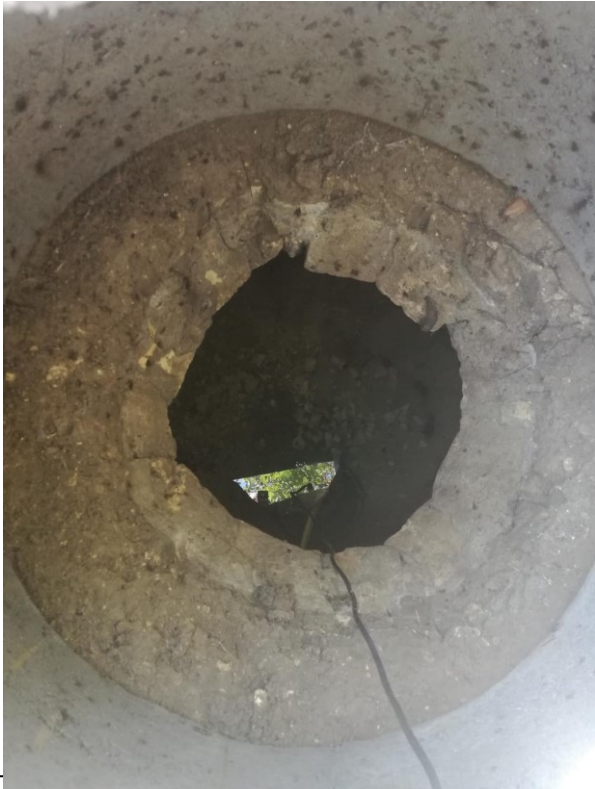
Forrásakna belülről

A vízgyűjtő akna kör alakú, kb. 160 cm átmérőjű, mélysége az akna legaljától a kiállás tetejéig 247 cm, ebből a felső 150 cm a kisebb átmérőjű eredeti kútgyűrű, az alsóbb része régebbi téglafalazat. Az aknáról műszaki rajz nem áll rendelkezésre, nem tudni, hogy kapcsolódik-e további a vízgyűjtő drénekhez, vagy csak egy aknátalpi kavicsréteg feltárásáról van-e szó.

Annyi biztos csak, hogy az aknában gyakorlatilag mindig összegyűlik plusz víz, (azaz a helyi talajvízszint tartósan az akna talpa feletti), és ez a víz innen egy DK felé kialakított kivezető-csővel tovább haladni.

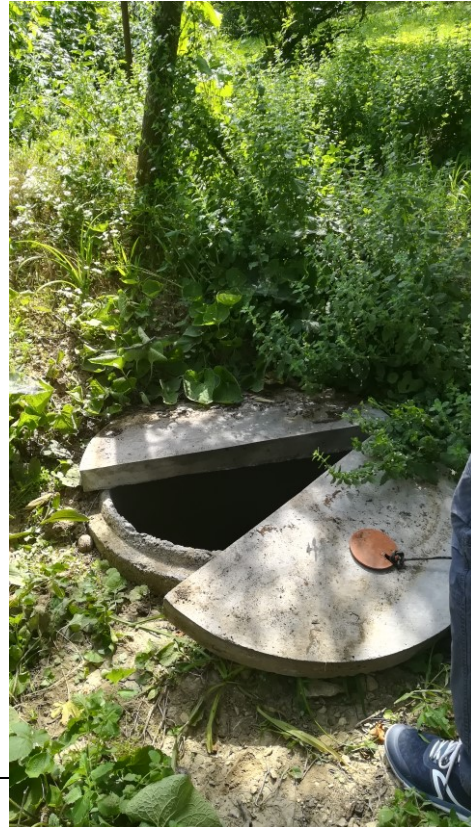
Forrásakna kívülről

A forrás felső gyűjtőaknája Márkus András telkén található (mobilszáma +3630/8522550). A forrásakna a telek hátsó, nyugati végén van, a telekhatártól mindössze kb. 3 méterre. Az aknát a korábbi tulajdonos pár évvel ezelőtt kitisztította. Az aknában szivattyú nincs, a jelenlegi tulaj nem hasznosítja a forrás vizét.

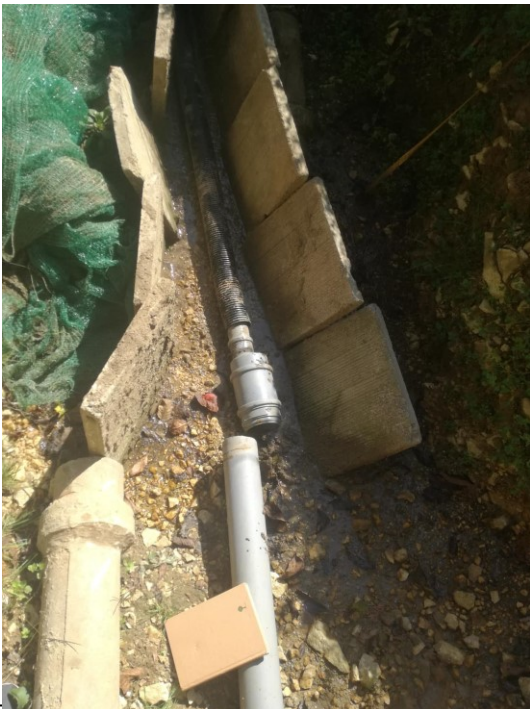
A telken ferdén keresztülhaladó vízlevezető cső felső részét a tulajdonos kiásta, és a csövet PVC csatornacsőre cserélte. A kifolyás már a talajvízszint magasságában történik, azaz a cső mellett is víz fakad fel. Terepbejárásunk alkalmával megfigyeltük, hogy a vízbefolyás jóval intenzívebb a nyugati, a magasabb domborzatú oldalon, még a forrástól távolabb eső részen is – ez mindenképpen arra utal hogy a talajvíz szivárgásáról van szó, a forrásakna esetleges hibája csak részben tehető felelőssé a magas talajvízszintért. A saját erővel kialakított munkagödör két oldalát kőlapokkal is kitámasztotta a tulajdonos, ez talajvízes munkagödör kialakításakor mindenképpen hasznos eljárás.

A forrásaknához becsatlakozó elvezető eredetileg betoncső volt, a tulajdonos leírása szerint kb. 15 cm átmérőjű. Ezt időközben kicserélték felül 110 mm-es PVC csőre, majd a telken belül 8,5 cm-es átmérőjű műanyagcsőre, e két elem összeillesztésére terepbejárásaink idején még nem került sor.

Kibontott forrásvíz-levezető drén

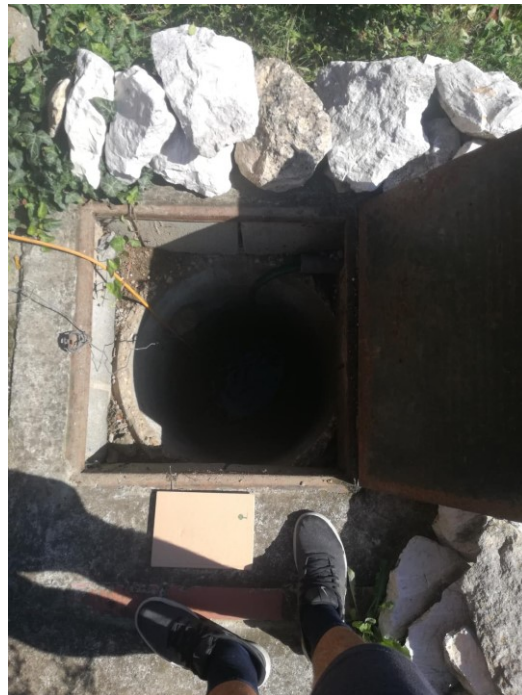
Köztes akna, szivattyúval

A vízlevezetés ezen szakaszától keletre, kissé alacsonyabb térszínen található a telken levő lakóház – ennek egyik hosszabb oldala lényegében a telekhatár mentén húzódik, rövidebb oldala néz a drénárok felé. A ház távolabbi (lentebbi) része alatt félpincét alakítottak ki. A ház NyÉNy-i sarkánál, attól mindössze 2 m-re található egy körbe-betonzott gyűjtőakna, ezen keresztül történt meg a forrás vízlevezetése. A gyűjtőakna 60x60 cm, négyzet alaprajzú.

A gyűjtőaknában összegyűlő víz szivattyúzható, a kitermelt víz a házba is be van vezetve, és ebből történik a telek öntözése is. Szivattyúzás, öntözés idején a további szakaszokon nincs víz.

Az akna környéke le van betonzva, azaz a forrás-levezetés nagyobb felújítása esetén vagy betont kell feltörni, vagy az aknát elkerülő, egyenesebb utat kell kialakítani.

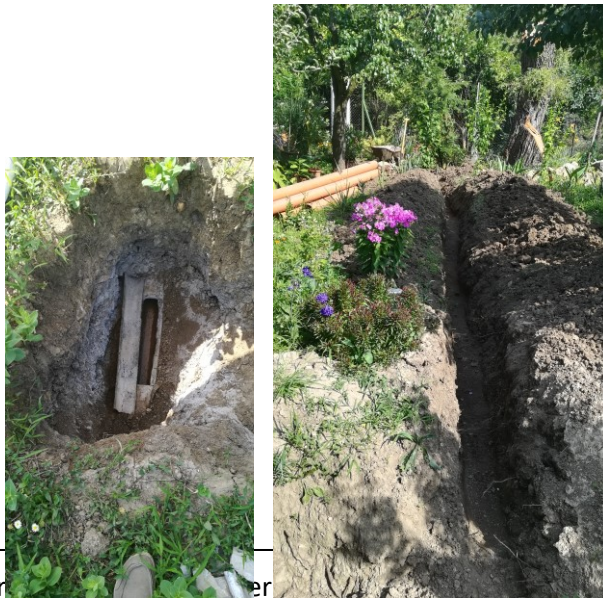
Telkeken átvezető régi vízvezetékcső feltárása

A telek felől tovább DK-re történő vízlevezetés felújítását, dugulás-elhárítását a telektulajdonosok – elsősorban Borbély úr kezdeményezésére már megkezdték.

A munka keretében csak a régi cső cseréjére kerül sor, nyomvonal és mélysége változatlan marad.

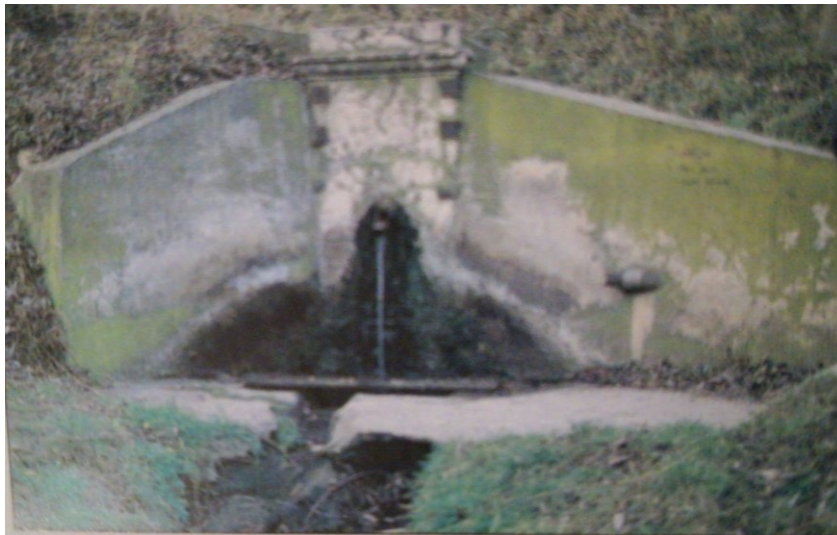
A Katalin-forrás kifolyásának a fotója 1997-ből

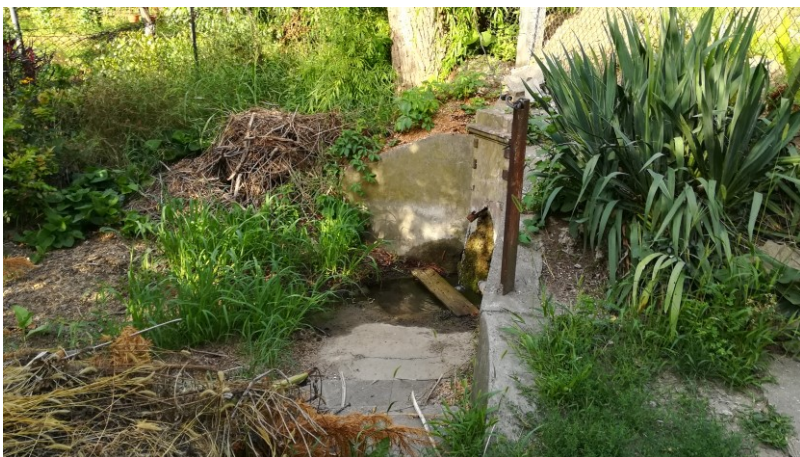
A Katalin-forrást mindkét oldalról betonfal övezi, azaz jelenlegi kialakítása 100 évnél fiatalabb. Középső részén faragott mészkő és egy oldalról befogott márványtábla helyezkedett el – ez utóbbi márványtábla azóta eltűnt. A víz kifolyása egy mára már erősen korrodált egycolos vascsövön át történik. (A kivezetőcső állapota miatt reprezentatív bakterológiai minta nem vehető).

A Katalin-forrás 2019 augusztusban, a terep kitisztítása előtt

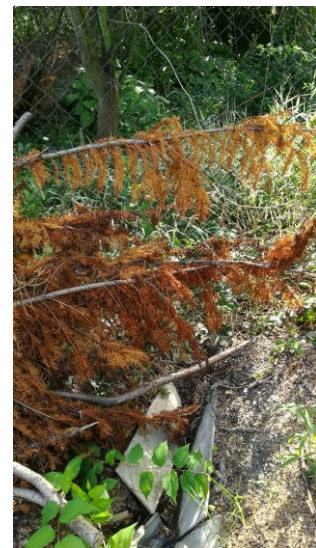
Felszíni víz lefolyása a terep kitisztítása előtt

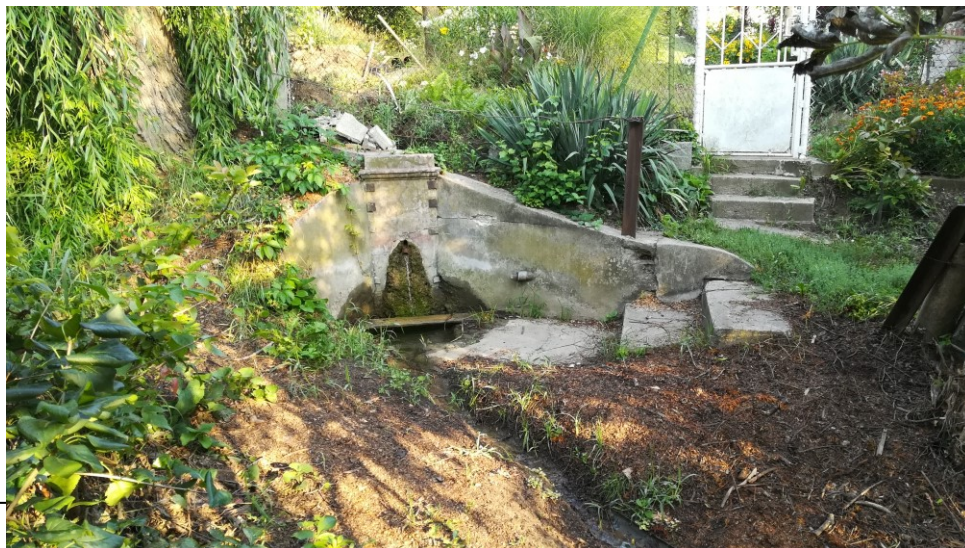
A forrás kifolyásának a környékét időközben rendezték, eltakarítva az idepakolt növényi hulladékot, illetve felégetve a gazos partoldalt.

A Katalin-forrás 2019 szeptemberben, rendezett állapotban

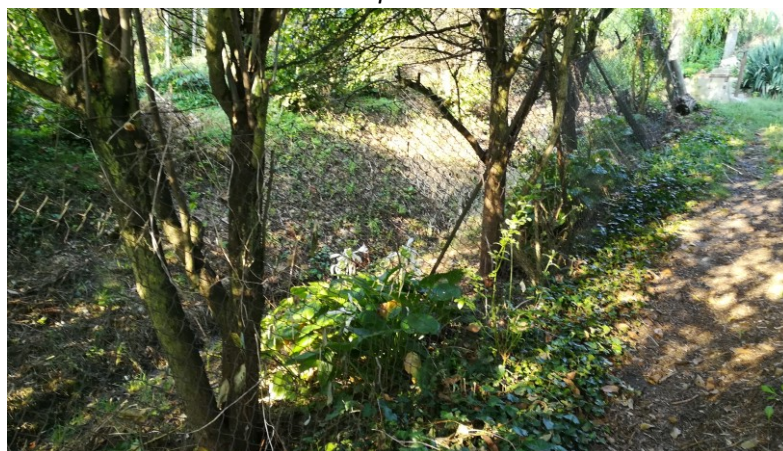
A vizet levezető árok kb. 50 méteren át követhető, légifotón később is látható a nyoma – víz azonban csak a felső 5-10 méteres szakaszon van, ezalatt elszikkad a talajban. A vizesárok mélysége mindössze 10-30 cm.

Felszíni víz lefolyása kitisztított állapotban

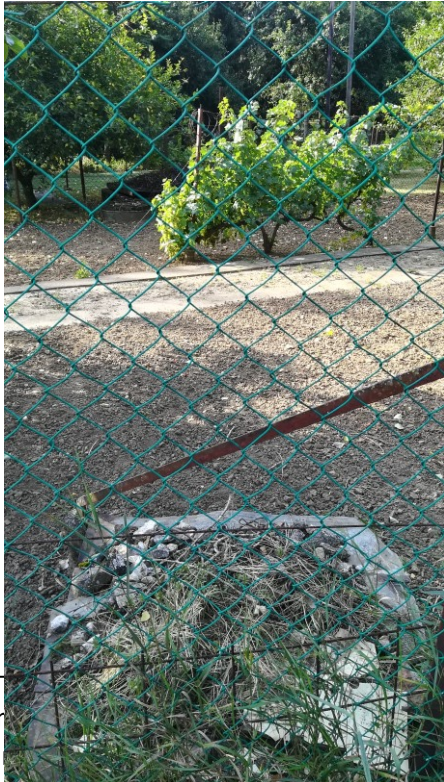
A vízmosás alsó szakasza melletti telkeken legalább két ásott kút (és talán egy fúrt kút is) található – az ezekből történő locsolás által termelt talajvíz kap a forrástól is utánpótlást.

Vízér megszűnése közelében, bekerített telkeken levő aknafedlapok, feltehető ásott kutak

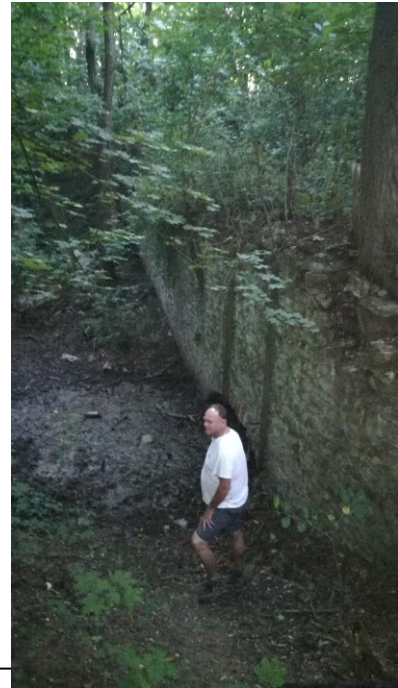
Erdővel benőtt kőhíd a vízmosság mellett
(2019 aug.)
