Tata Fényes-fürdő a sportmedence melletti forrás újrafakadása

A FORRÁS KÖRNYÉKÉNEK ÁLLAPOTA ÉS A VÍZRENDEZÉS LEHETŐSÉGEINEK BEMUTATÁSA

TATA Város Önkormányzata

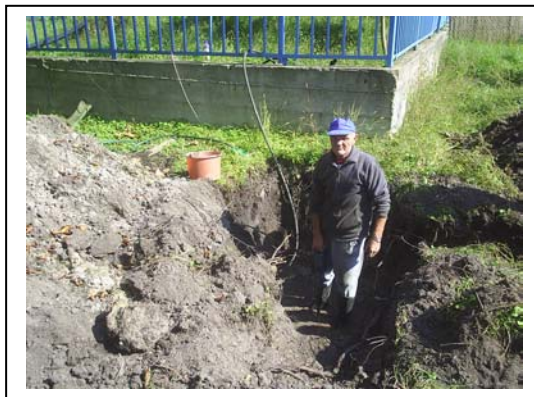
*Oldalsó fotó:
A homokkő-réteg feltárása
az F4 fúrás helyén géppel
készült munkagödörben
légkalapáccsal*

Az itt feltárt a réteg a medence közelében a párhuzamos geofizikai szelvényen már nem volt látható. Éles határral jelentkeznek a közelebbi geofizikai szelvényeken, ez egyértelműen vetőkkel határolt szerkezetre utal. Kiterjedése ezek szerint csak a vízműkút és a forrástó közötti kisebb blokkra korlátozódik, - bár lehetséges, hogy más, mélyebb (fel nem tárt, s így nehezen értelmezhető) anomáliák is ezt a meszes homokkővet és nem mésztufát jelezték. A mélység felé eddig nem volt kutatható. **A rétegtani helyzet pontos meghatározásához ezen a területen további kutatásra lesz szükség a kúttól induló vízvezető árok áthelyezése után.**

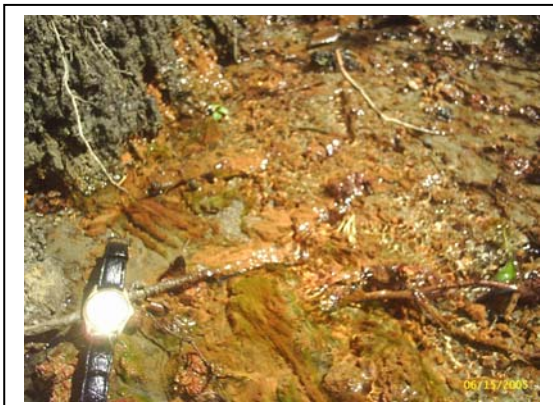
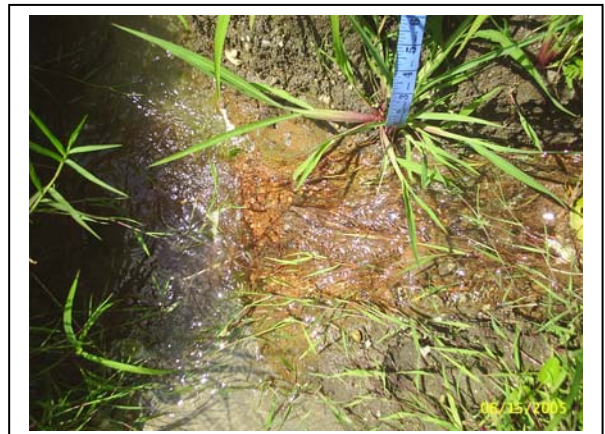
Mint a fenti táblázatból látható, az új ásványkiválások fő alkotója ugyanúgy a kalcit, mint a mésztufáé. Az idősebb mésztufa tisztább, - annak ellenére, hogy szenet is tartalmaz (bizonyára a tőzegetes környezet növényzetéből) és - érdekes módon - a dolomit helyett egy sokkal ritkább változat, a *huntit* jelenik meg benne. A mésztufán is látható borsóköves szerkezetek leggyakoribb anyaga, az *aragonit* is megjelenik, a szintén barlangi ásványokat alkotó gipsszel, anhidrittel és dolomittal együtt. A jelenlegi kiválásokban levő kvarc valószínűleg inkább a homokszemcsék hatásának, semmint SiO₂-kiválásnak tudható be. A Katona-forrástó korábbi bentonitos injektálásához lehet esetleg kapcsolni a *kősó* kiválását. A jelenlegi ásványkiválás bekérgezőként jelenik meg a felszínen (lásd alábbi fotók).

A kiváló ásványfázis összetétele még az agyagos környezet és a kevert víz hatását jelzi, gyevasérchez hasonló élénkpiros színűek a kiválások. Ez azonban idővel változhat, a rendszer karsztvíz általi teljes átmosatása, kilúgozása után a vasas színezés mértéke lecsökkenhet.

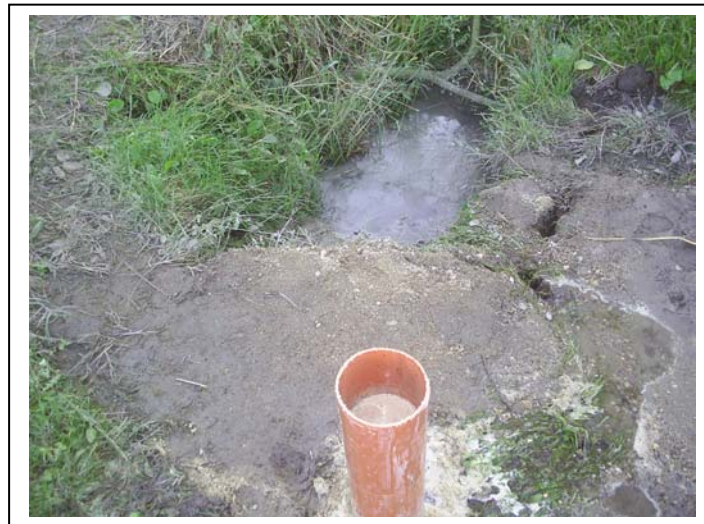
Fotó:

A K-3 kút artézi vízszintje a mögötte levő kisebb forrással együtt, illetve a kút körüli alámosásos beszakadások. A felcsövezett kút környéke az intenzív agyagózás ellenére is több mint 10 cm-t süllyedt, és a forrás felé tartó lefolyás indult meg.

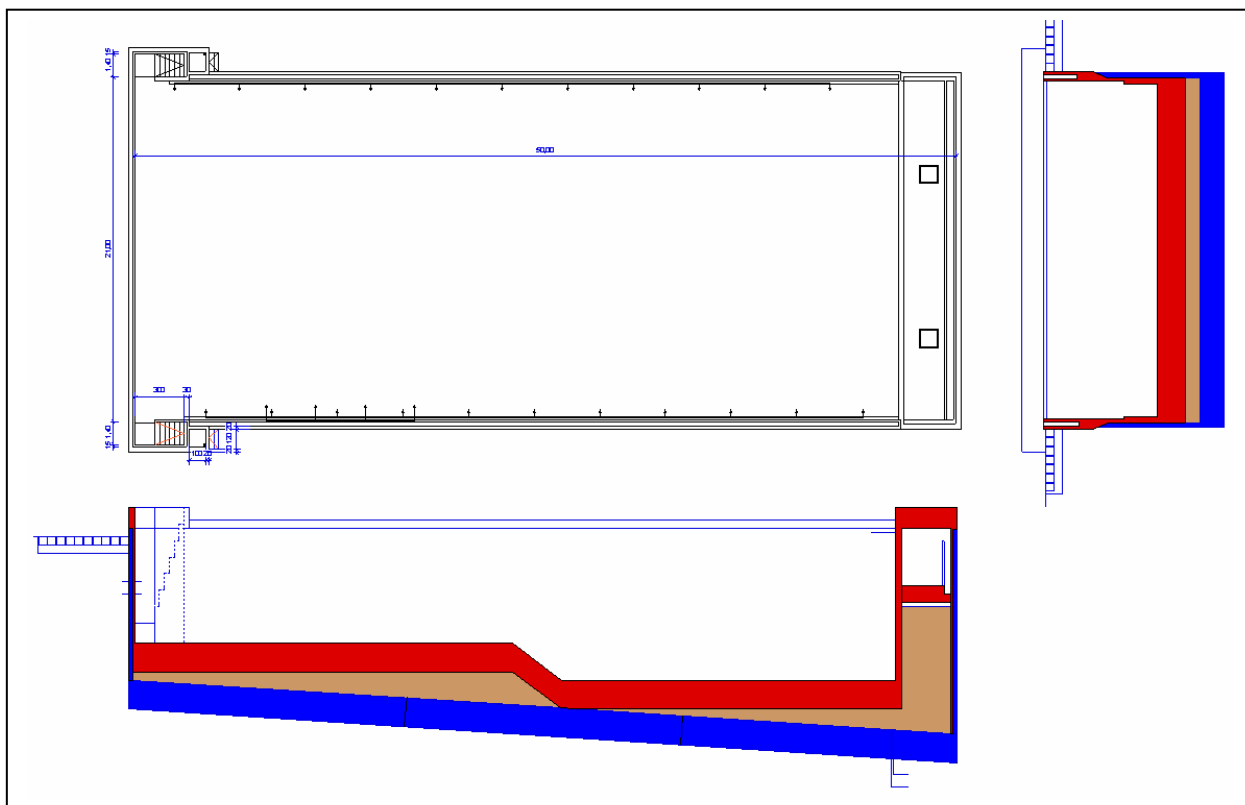
A korábbi medence károsodott betonlemezébe a MÉRTÉK stúdió tervei szerint 2001 –ben egy egységes, dilatáció nélküli medencét helyeztek a medence peremét megmagasítva és kiterjedését lecsökkentve. A két medence oldalpereme fixen egybe lett építve adeka vízszigetelő anyaggal. Az újabb medence talpszintje és a régi medence fenékszintje közötti hézag azonban a tervek szerint kavicsos homokkal lett csak feltöltve. Ez a teherelosztó réteg azonban nagy valószínűséggel ma már egy túlnyomós mesterseges vízáadó réteggé funkcionálhat: a sokszor meghibásodott régi, és nem vízázó kivitelő medence talpán átszivárgó karsztvíz felszivárog ebbe a mesterseges rétegbe és közvetlen nyomást gyakorolhat az új medence talpára. Ha igaz hogy a medence talpa nemcsak megrepedezett, de víz és hordalék-beszállítás is történik, az arra utal, hogy az újabb medence sem vízázó betonból készült. Ez esetben a teljes medence folyamatosan megállíthatatlanul károsodni fog a következő években is. A folyamatot lassítaná, ha a két medence közötti homokos réteget vízüveggel szigetelnék; azonban kérdéses hogy ez még megvalósítható-e.

Fenti ábra: A régebbi medence (kék) és az újabb (piros) együttes ábrázolása 5-szörös túlmagasítással. A köztes barna réteg a terv szerinti kavicsos homok teherelosztó kitöltés.

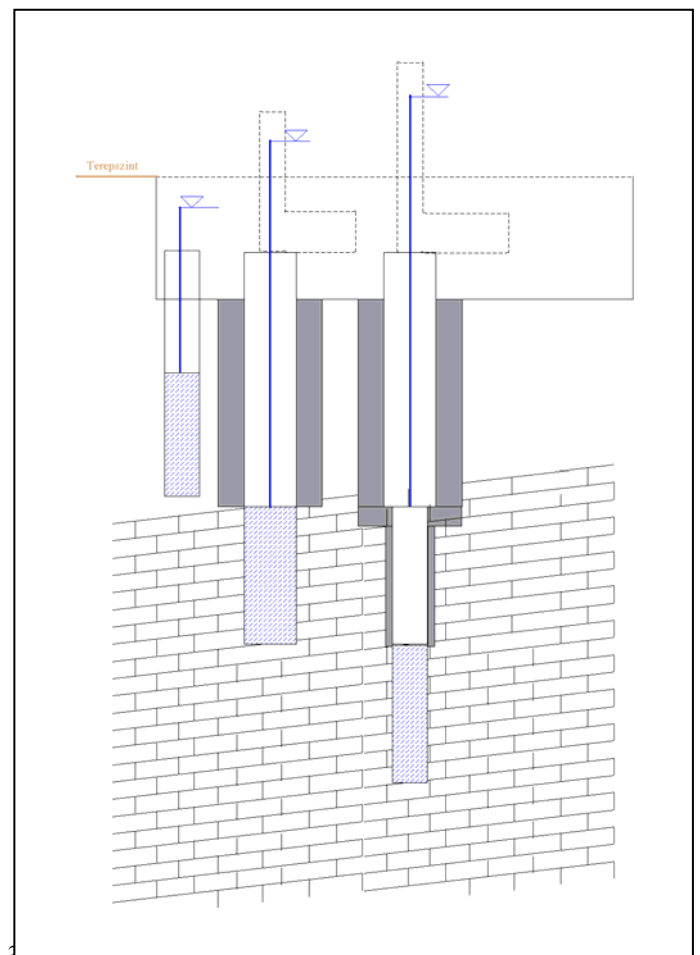
Oldalsó ábra:

A javasolt kútcsoportos megcsapolás hidraulikai vázlat:

A rendszer hidraulikailag méretezhető: A mésztufát két különböző mélységű kúttal termelve és a felette levő kavicsrétegben ellenőrző piezométert kialakítva, az ideális nyomásszintek beállíthatók.

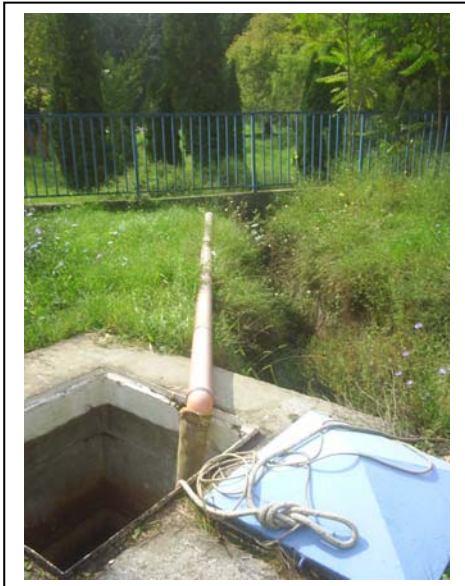
Oldalsó fotó:

A túlfolyó karsztkút kútfej-kialakítása teljesen szabálytalan, állapotát rendezni szükséges. **A kút gyors lezárása, lefolytása vagy felcsövezése ez esetben semmiképpen sem célszerű! Javasoljuk, hogy a vízügyi-környezetvédelmi hatóság se írja elő a kút lezárását addig, amíg a sportmedencét használják, hiszen akkor ez a vízmennyiség is a források hozamát növelné meg.**

Az 1-es karsztkút nyitott aknája és a Sarki-tó felé kialakított vízvezető árka
