Az óbudai Szent Vér Kápolna forrásának állapotfelmérése

SZAKVÉLEMÉNY

2018 szeptember 22.

**Az óbudai Szent Vér Kápolna forrásának
állapot-felmérése, részletes hidrogeológiai és vízminőségi értékelése
szakvélemény**

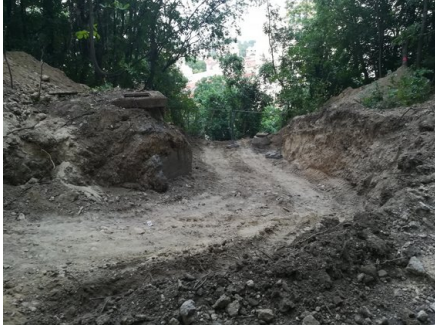
1. és 2. fotók: A kápolna és az egyetem közötti ideiglenes építési talajfeltárás anyag (2018 június)

A felszínt alkotó, a fenti fotókon is látható kőzet magas mésztartalmú agyag, nagyszámú 1-50 cm méretig terjedő mészkőtörmelékot tartalmaz. (I. táblázat 1. számú rétege) A kőzetréteg összeálló, kis vízáteresztő-képességű, felső részén homokosabb és humuszosabb, részben mesterséges eredetű.

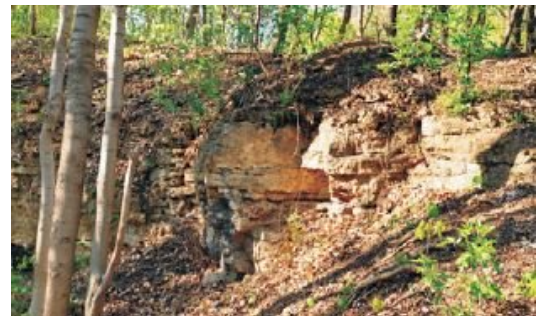
3. fotó: Édesvízi mészkő feltárás a Doberdó utca katély felé eső része mellett

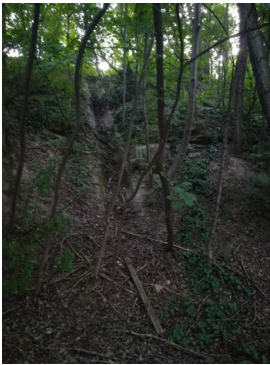
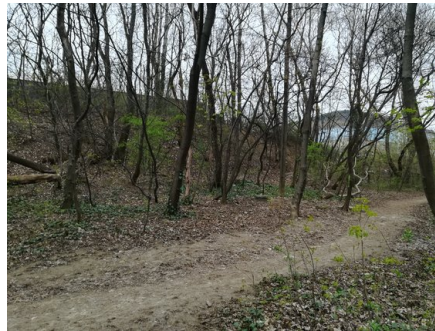
A helyi dombtetőt gyakorlatilag végig ennek az édesvízi mészkőnek a padjai alkotják. Az eróziónak jobban ellenálló mészkőpadok mentén történt meg a Duna bevágása, ennek megfelelően a terep a forrásszint alatt meredeken lejt. A kisebb mészkőpadok jelentős része a plató vízlevezető bevágásai mentén jelenik meg, ahol a talajfeltöltés, erdősítés nem tudta lefedni a területet. (alsó fotók)

4. & 5. fotó: A kápolnától nyugatra magasló plató mészkő-kibúvásokkal és kiépített vízlevezető rendszerrel

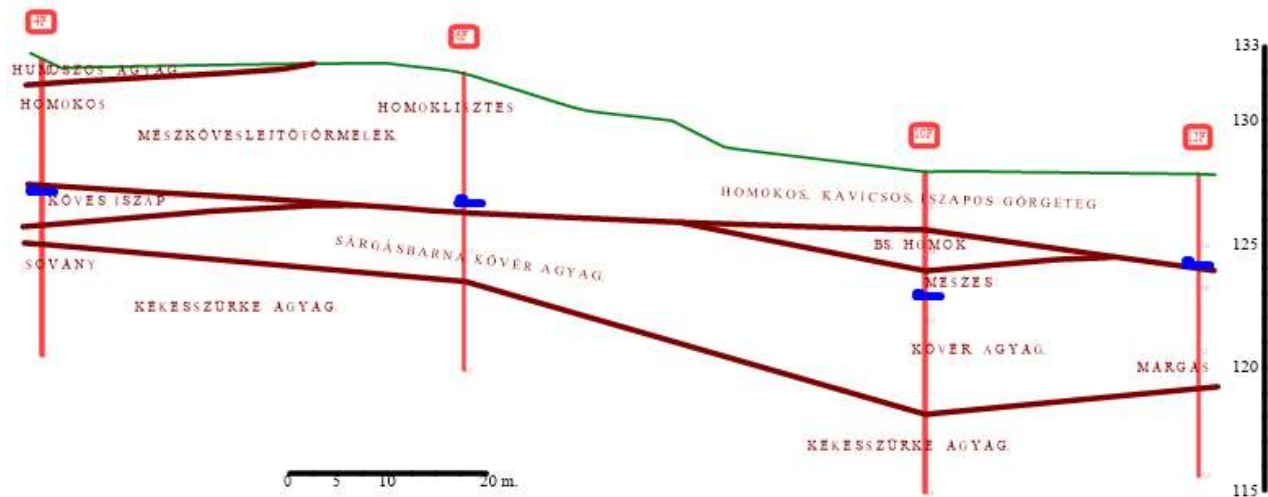
A kápolnához legközelebb eső talajmechanikai fúrás rétegsora:

0-2,6 m: sárgásbarna kőzettörmelék iszapagyban

2,6 - 3,4 m: barna homoklisztes homok

3,4-5,2 m: szürkésbarna márgás agyag

5,2-6,0 m: szürkésbarna sovány agyag

6,0-12 m: márgás ún. *kiscelli agyag* (oligocén alapkőzet)

Ábra száma:	4	<u>A kápolna közelében feltárt talajrétegek</u>	
Földtudományi Tervező és Fejlesztő Kft.		Projekt Neve:	Szent Vér Kápolna forrás
Cím: 1068 Bp. Szondi u. 79 Fsz.12	Megrendelő/Fővállalkozó:	Projekt leírása:	Vízföldtani szakvélemény
E-mail: loare@t-online.hu	Bp. III. ker. Óbuda-Békásmegyer	Dátum:	2018 augusztus
Skype: LORWORKS Ltd.	Önkormányzata

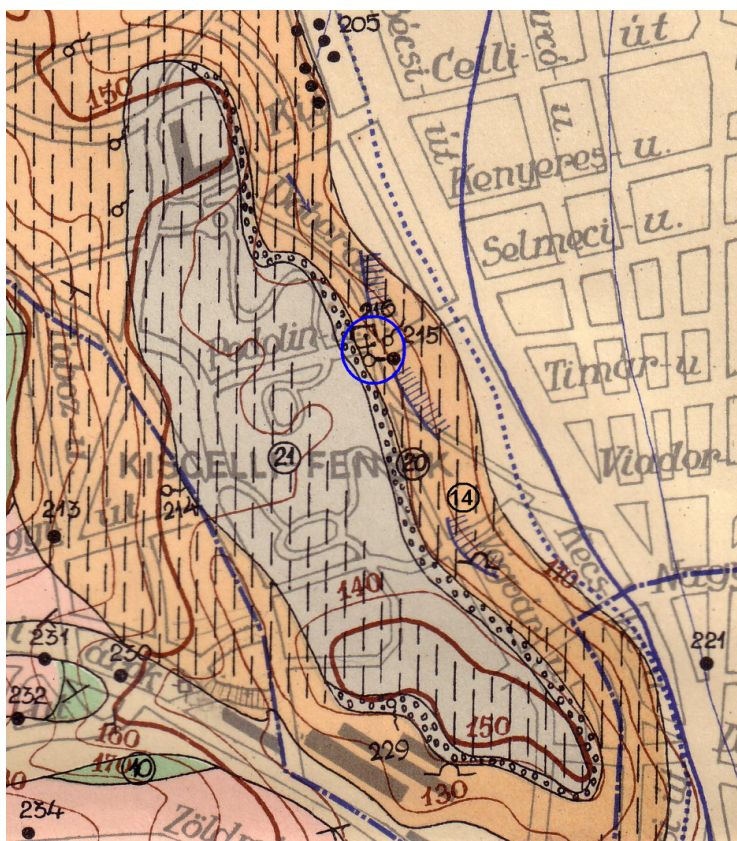
5. ábra: **Budapest Székesfőváros Dunajobbparti részének Hidrogeológiai Térképe** (Pap F – Király K – Horusitzky H 1939.) A kápolna kék körben kiemelve

A kápolna környékének háború előtti hidrogeológiai térképe barna alapon függőleges fekete sraffozással jelöli a *kiscelli agyag* említett felszíni kibúvási zónáját, sötét színnel pedig a platformtetőt alkotó *forrásmészkövet*. Ezek között még egy alsó pleisztocén kori kavicsréteget is feltüntet, amely a délebbi Kecske-hegynél ma is észlelhető. Ez a pöttyözéssel jelölt réteg felel meg a forrásműködés idején létezett Ős-Duna mederoldal kavicsteraszának

A térkép a kápolna mellett két természetes forrást (215, 216) jelöl, ezek szerint a kápolnánál összegyűjtött vizeknek már akkor két kifolyása lehetett. A plató nyugati oldalán szinté jelez azóta megszűnt vízkifolyásokat és távolabb a kastélykertenél is több vízszivárgást jelez (az utóbbiakból egy időszakosan ma is létezik)

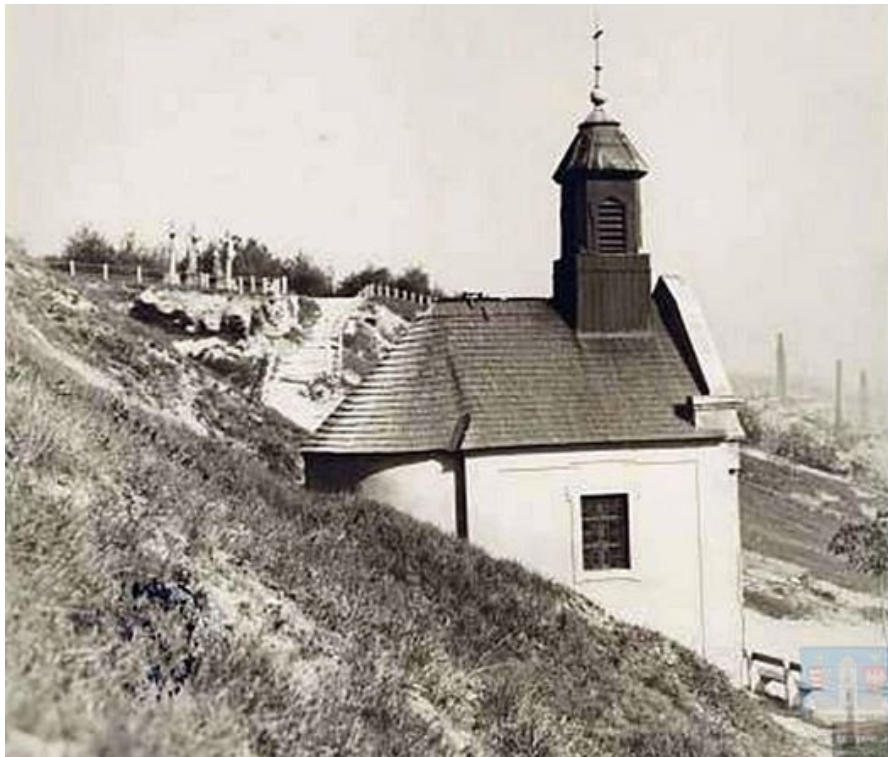
6. fotó: Kápolna környezete, háttérben a Golgota ma is meglévő szoborcsoportja az erdősítés előtt

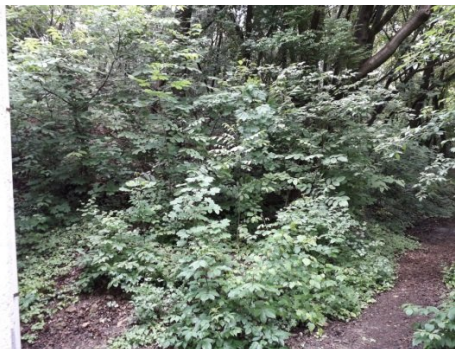
A kápolna közvetlen környezetében – ahol a lombkorona részén behatol egy kis napfény – diófa (*Juglans regia*), vadgesztenye (*Aesculus hippocastanum*), eperfa (*Morus spp.*) és fekete bodza (*Sambucus nigra*) magoncok nőnek (7. kép).

7. fotó: Út menti fiatal bodza és gesztenye

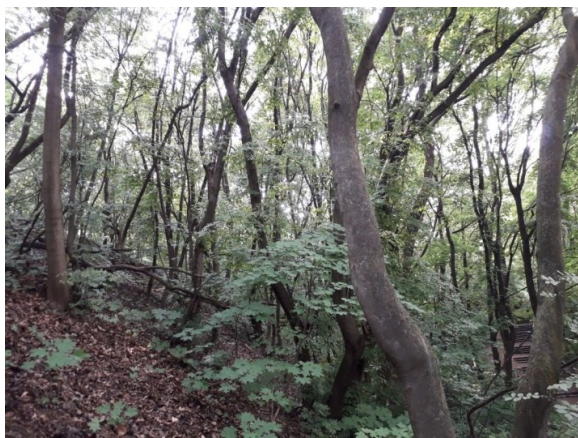
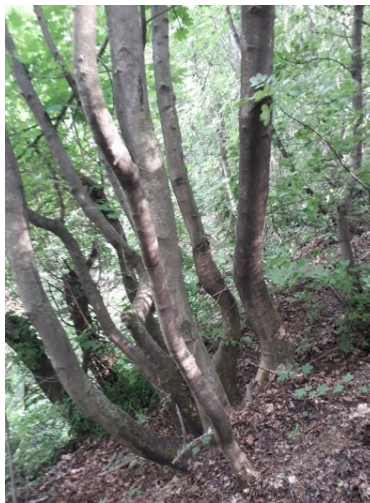
Meredek (45°-os) domboldal, nehezen járható. Az erdő zárt, árnyékos, 90-100%-ban magas kőris (*Fraxinus excelsior*) alkotja. Az erdő egy lombkoronaszintből áll, vegyes korcsoport, vegyes törzsátmérővel és fmagassággal (11. kép). A kőrisfák jellemzően csoportos törzses formában nőnek (12. kép). A kőrisek közé szálanként mezei juhar (*Acer campestre*) elegyedik. A cserje- és gyepszint hiányos a lombzáródás miatt.

11. és 12. képek: Domboldali vegyes erdő és a fő alkotó kőrisfa egyik törzscsoportja

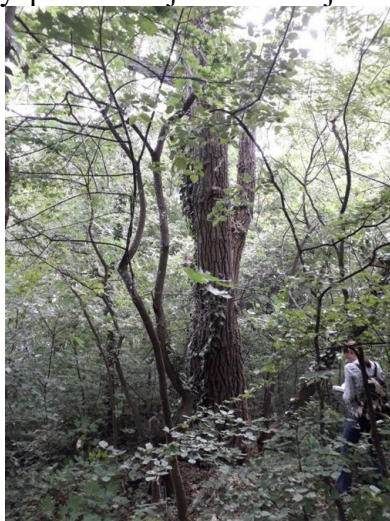
A „dombtetőn” – ami ugyan vízszintes, de a szintvonalak tovább emelkednek távolodva a kápolnától – elegyesebb az erdő. Fiatalabb, alacsony fák (juhar, som, galagonya, mezei szil, kevés mahónia) között szálanként idős, magas nyárfák (*Populus* spp.) és kőrisek (*Fraxinus*) állnak (13. kép). A gyepszintet teljesen elborítja a borostyán (*Hedera helix*), a fákra is felfut (14. kép).

13. fotó: Nyára+kőris-együttes

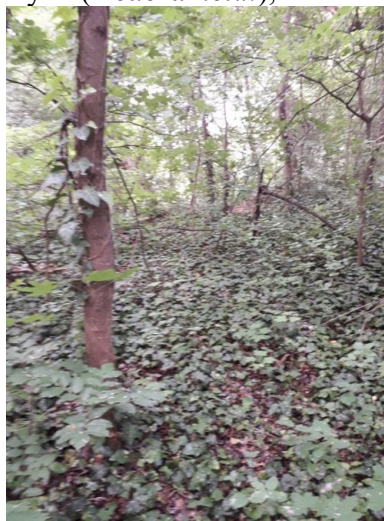
14. fotó: Borostyán gyepszinten és fatörzseken

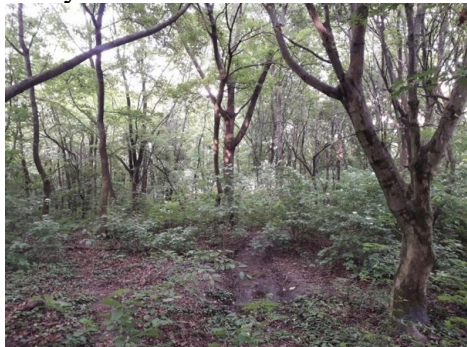
A kápolna előtti erdő egy része kerítéssel övezett. A lombkorona-szintet kőris (*Fraxinus*), szil (*Ulmus*) és kevés juhar (*Acer*) alkotja, az árnyékos cserjeszintben főleg felnyurgult, fényhiányos fekete bodza bokrok (*Sambucus nigra*) nőnek (15. kép). A gyepszintben főleg az említett fajok magoncai és borostyán található.

15. fotó: Vegyes napos erdő és borostyán, mint aljnövényzet

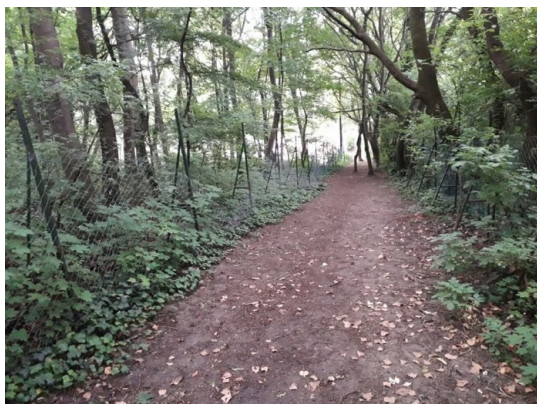
A C/a-és C/b részek között ösvény vezet le a egy futballpályához illetve az egyetemi kollégium épületéhez (16. kép). Nemcsak a kavicsszórású Doberdó utca, de a csatlakozó többi kisebb ösvény is növénymentes terület.

16. fotó: A kavicsszórású Doberdó-utcai sétánytól keletre vezető növénymentes ösvény
