A csúcshegyi Katalin-forrás állapota és fejlesztési lehetőségei

HIDROGEOLOGIAI SZAKVÉLEMÉNY

Készült a Fővárosi Csatornázási Művek Zrt. megbízásából.

2019 november 6

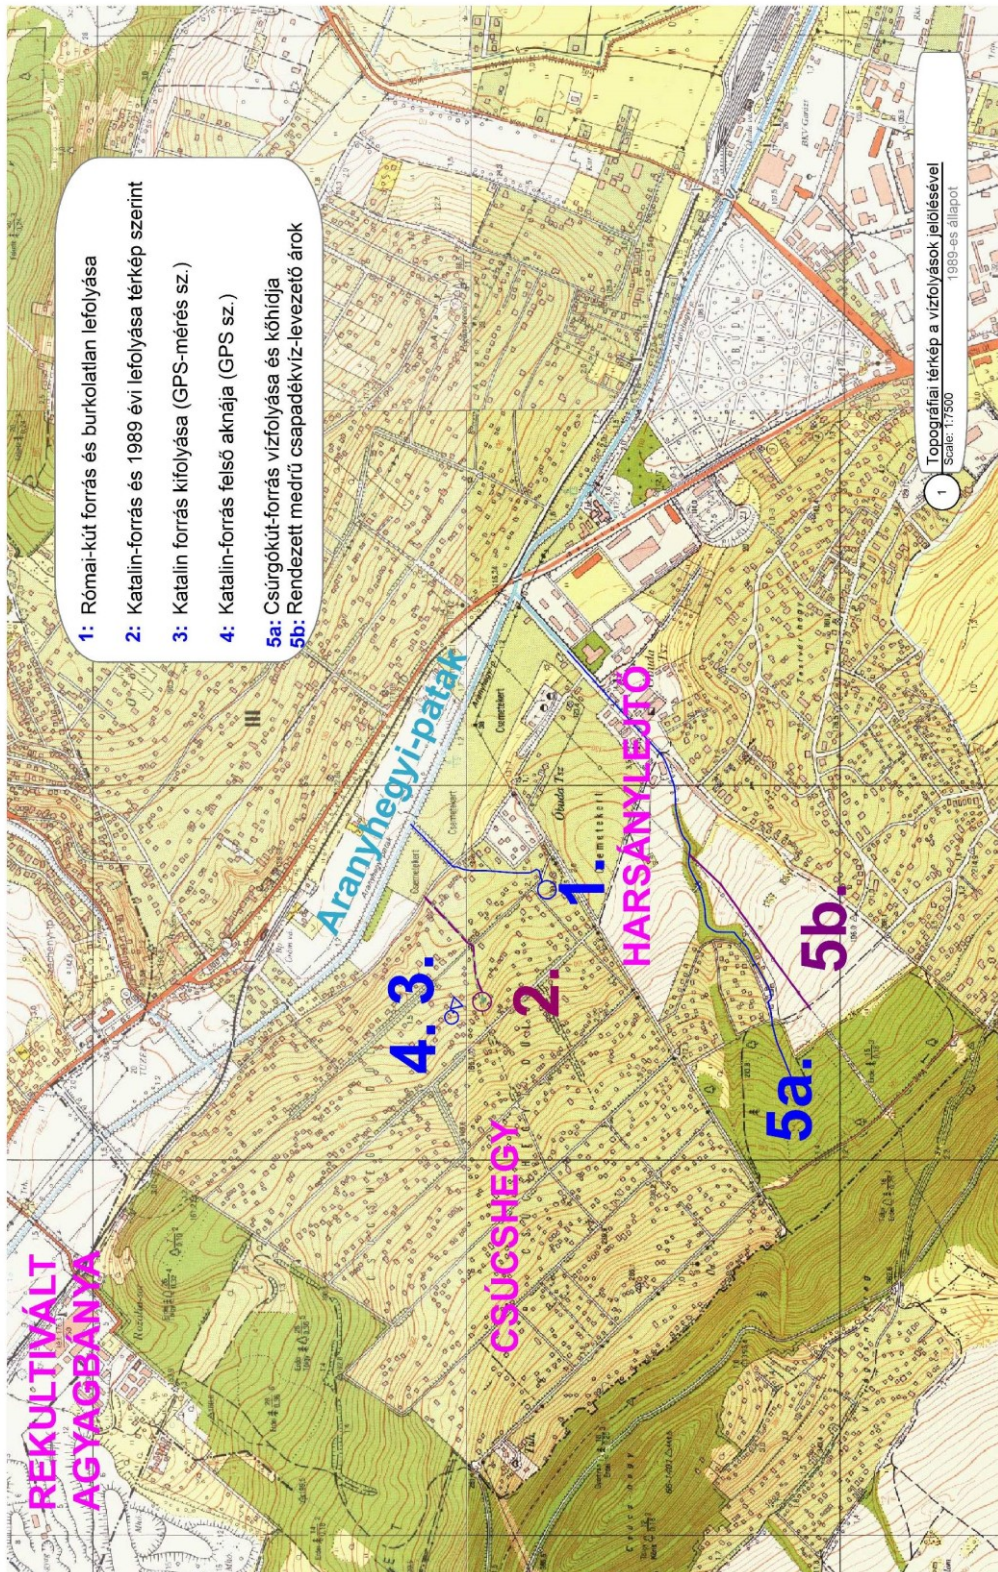
1. ábra: A terület M=1:10.000-es topográfiai térképe a források és vízfolyások kiemelésével (1x1 km-es EOVS háló jelölésével)

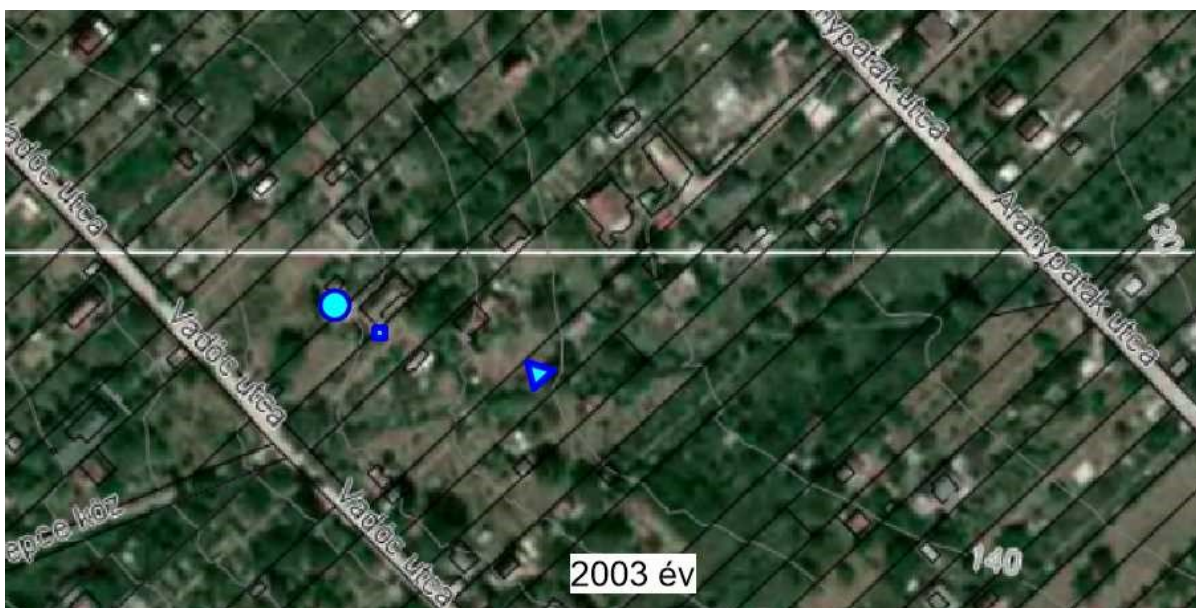
A forrás kifolyása ugyan beton műtárgy, de felülnézete keskeny, azt is részben növényzet fedi, így az elérhető átlagos felbontású légifotókon csak ritkán észlelhető, a hozzá vezető ösvény azonban jól látható. A felvételek alapján, különösen az alábbi 2003 évben készült fotó alapján egyértelmű, hogy a forrás kifolyásához felvezető gyalogút folytatódott nyugatra a Vadóc-utcán túl, a ma is meglévő Vergilius-köz vonalában. Az ösvény lezárása érthetően zavarta a környék lakóit. Másrészt viszont a telektérképre illesztett légifotókon az is látható, hogy még a forrás kifolyójához felvezető ösvény sem önálló telek, hanem ferdén átmetsz létező telkeket.

2003 évi légifotó telkekkel és a forrás feltüntetésével (Óbudai Minerva Térinformatikai adatbázis alapján, kék háromszög a kifolyást, négyzet az átemelő-aknát, kör a fő forrásaknát jelöli. A Répce-köz megnevezés az alaptérképen hibás, az valójában a Vergilius utca)

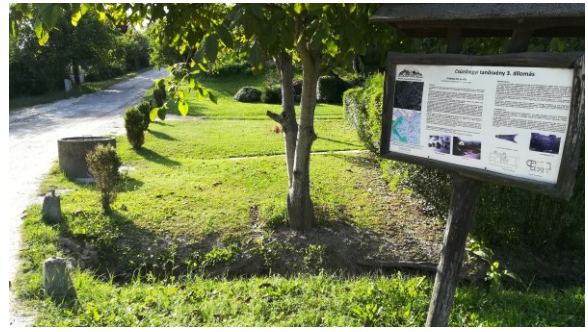
A szomszédos Római-kút forrás helye

A Római kút a forrás elszikkadásától kb. 380 méterre DDK felé található. Elvileg nem kizárható, de a terep, a művelés, és a hidrogeológiai jellemzők alapján nagyon valószínűtlen, hogy a forrásvíz elszikkadásától valamilyen terep alatti vízvezeték eljut egészen a Római-forrás gyűjtőterületéig. (A helyi ismertető tábla valami ilyesmire utal).

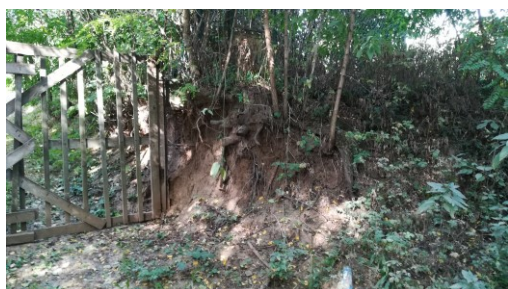
A hegyoldalon, elsősorban az oligocén korú Kiscelli agyag fölé jégkorszaki löszsel kevert lejtőtörmelék rakódott le. Ez a fedő üledéksor vegyes összetételű réteg, nagy része meszes homokliszt, de agyag homok helyenként kőzettörmelék is lerakódott. A meszes lösz jellemzője, hogy aránylag mély, meredek oldalú vízmosások tudnak benne kialakulni – ez a morfológia jól látható a Katalin-forrás feletti átkötő utak esetében is.

Löszös lejtőtörmelék kibúvása az Aranypatak utca felsőbb részén

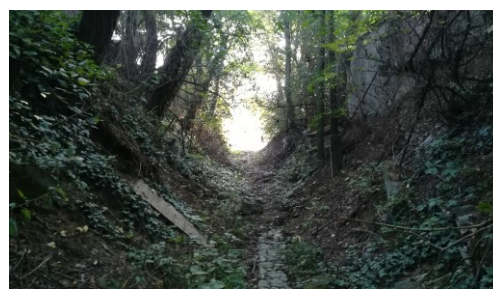
A Vadóc utcához kiérő, domborzatra merőleges ösvény

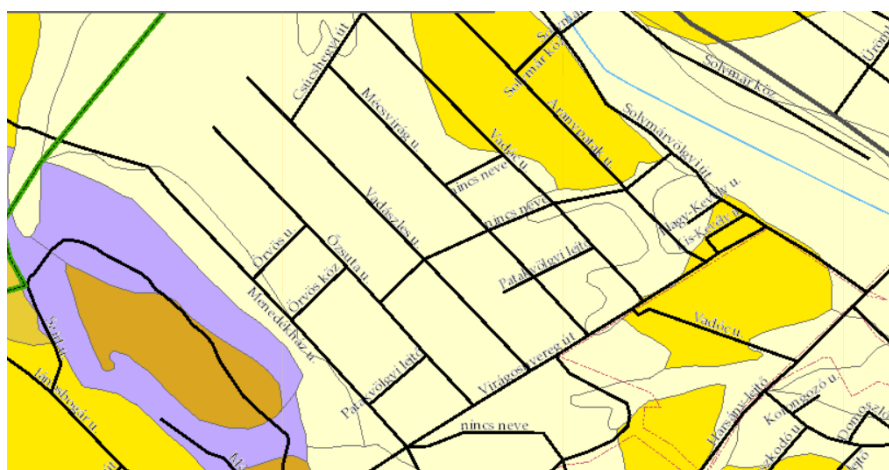
A környező terület felszíni földtani térképe (MBFSZ online építésföldtani térképe szerint)

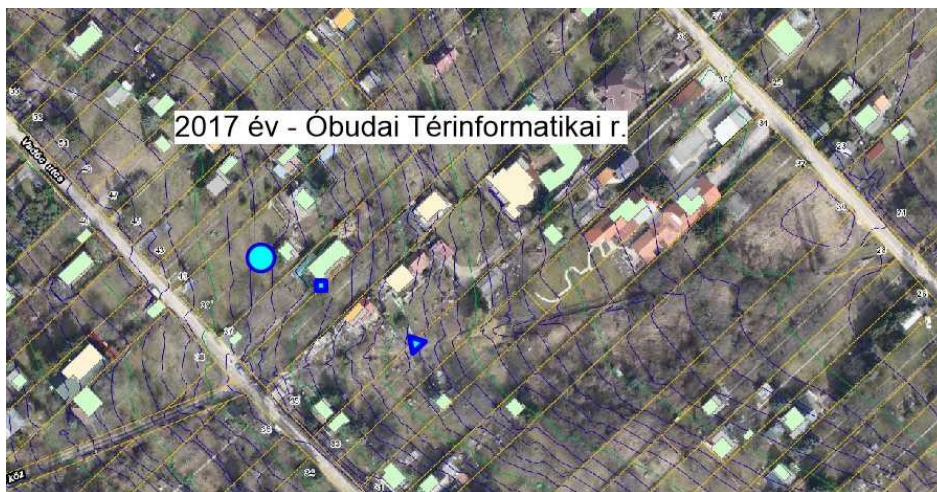
Jogi szempontból azonban a legnagyobb probléma, és a forrás rendezésének a fő akadálya a telekkönyvi helyzet. Minden térképen jól látható, hogy nemcsak az akna, de az innen induló csővezeték, és annak termelőaknája, valamint a kifolyás is külön telekre esik. Annak ellenére, hogy a légifotókon egyértelműen látható, és kétoldról a helyiek által elfogadott kerítés is övezi, még a Katalin-forrás kifolyásához az Aranyhegyi úttól felvezető ösvénynek sincs külön helyrajzi száma.

2017 évi légifotó telkekkel és a forrás feltüntetésével (Óbudai Minerva Térinformatikai adatbázis alapján, kék háromszög a kifolyást, négyzet az átemelő-aknát, kör a fő forrásaknát jelöli)

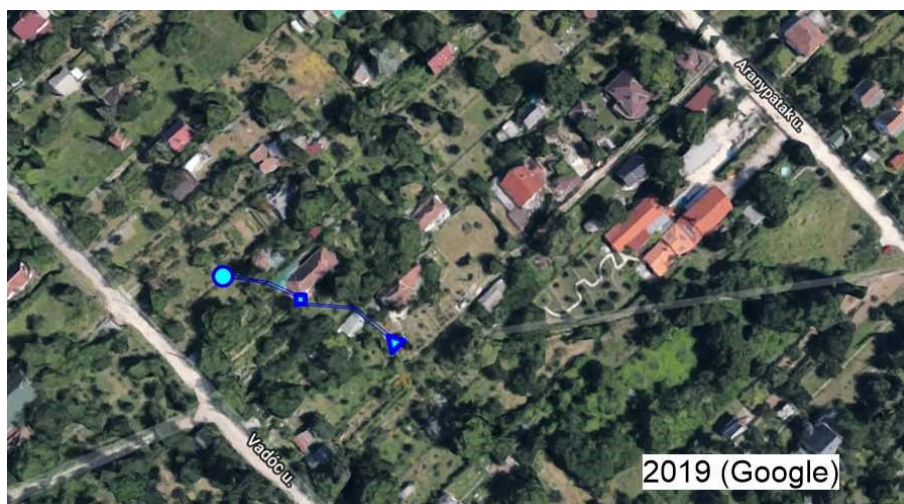
2019 évi légifotó telkekkel és a forrás feltüntetésével (Óbudai Minerva Térinformatikai adatbázis alapján, kék háromszög a kifolyást, négyzet az átemelő-aknát, kör a fő forrásaknát jelöli)

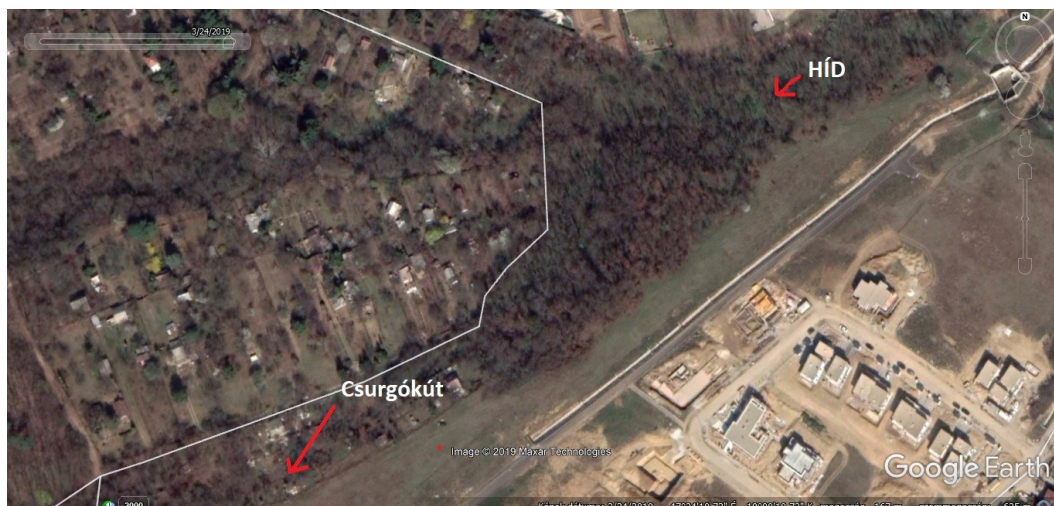
A Harsánylejtő és Csúcshegy határánál fakadó Csurgó-kút forrás, és az innen kiinduló vízer rendezése– telekkönyvi szempontból mindenképp – egyszerűbben kialakítandó.

A helyszín elhelyezkedése és fotója (Csúcshegy Barátai Egyesület bemutatása és adatközlése szerint)
