Tata Fényes-fürdő a sportmedence melletti forrás újrafakadása

A FORRÁS KÖRNYÉKÉNEK ÁLLAPOTA ÉS A VÍZRENDEZÉS LEHETŐSÉGEINEK BEMUTATÁSA

TATA Város Önkormányzata

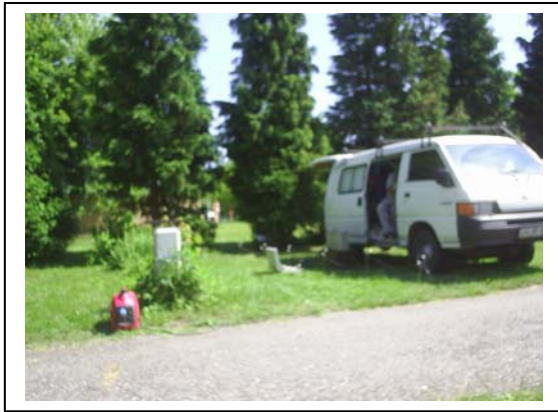
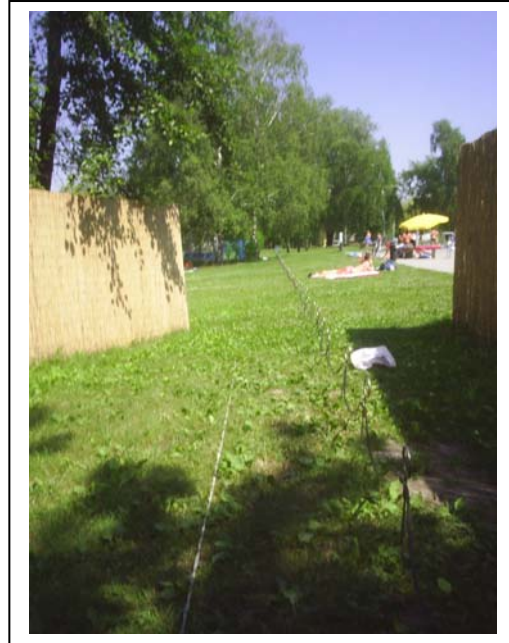
Fotók: A medence melletti szelvény mérése
A földbe szúrt elektródák és a mérőkocsi
(A forrás a nádfonású fal mögött található)

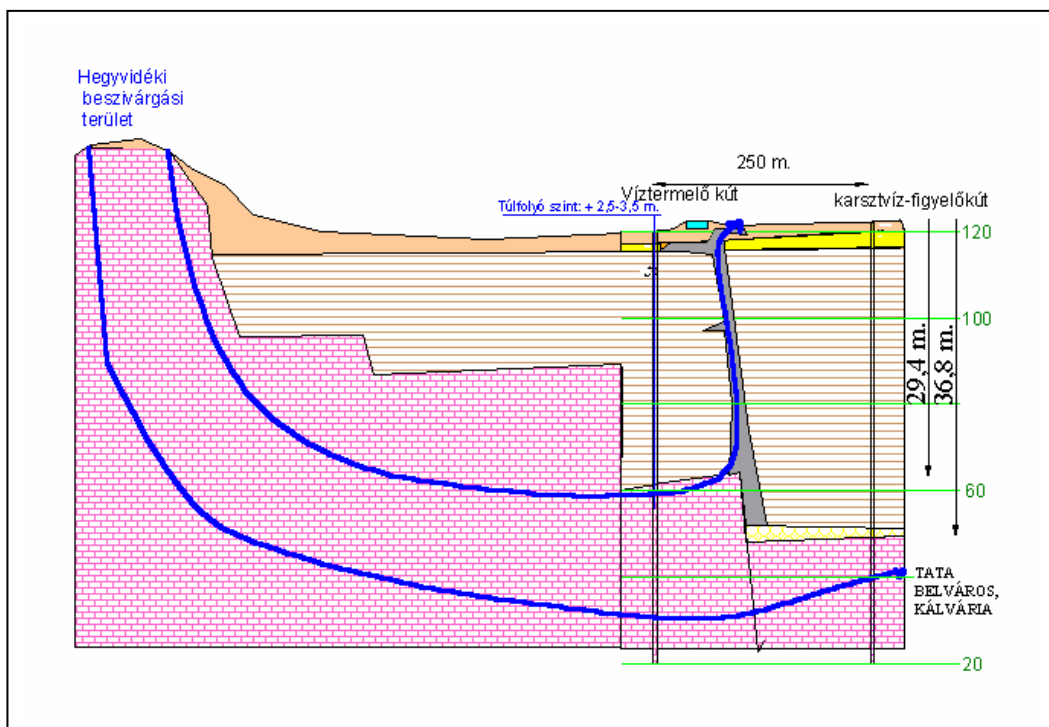
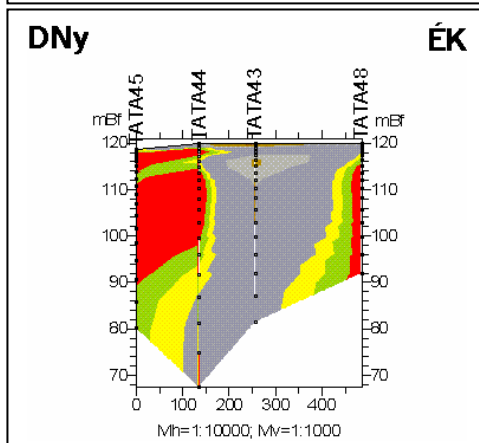
A triász mészkőblokkoktól a felszínig hatoló, részben forrásüledékekkel kitöltött kürtők jelenlétét a forrásfakadástól északra, az amorf-medence mellett elvégzett geofizikai mérési szelvény is igazolta. (oldalsó ábra) A mellékelt szelvény a HYDROSYS Kft. 2002-es anyagában található, világosszürke színnel jelzett (nagy ellenállású) meszes réteg folyamatos települését jelzi a felszíntől –30 méterig, a pirossal jelzett eredeti településű agyagrétegek között.

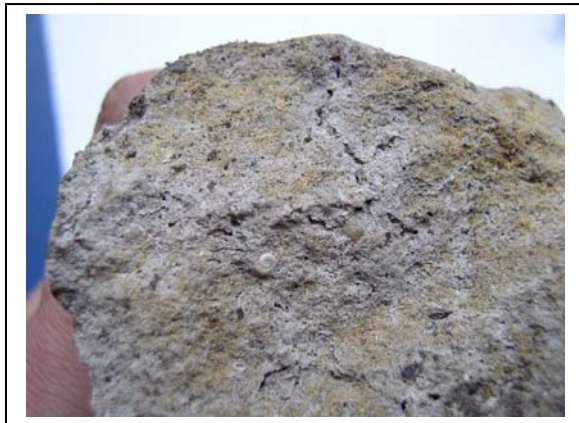
A mérés szerint meszes kötőanyagú homokkőről van szó, a benne levő kvarc a kisebb homokszemcsék fő anyaga, a muszkovit szintén a folyami homokokban feldúsuló csillám. Az illit és a klorit mállástermékként értékelhető. A mikroclin egyes homokfélékben és finom üledékekben lehet lényeges összetevő. Az ásványtani mérés alapján ez a kőzet könnyen lehet mésztufa-változat is, de idősebb homokkő-kavicskonglomerátum is.

Homokkő makroszkópos képe

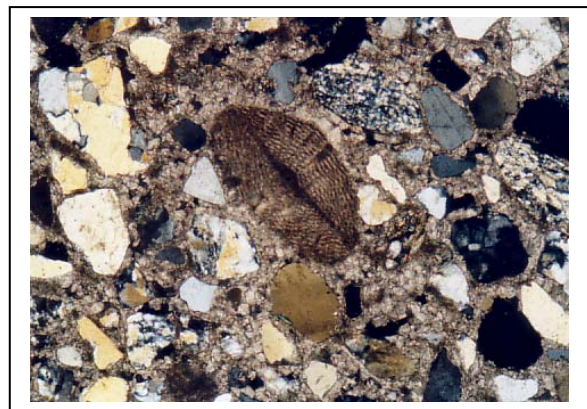
Homokkő-csiszolat mikroszkópi képe

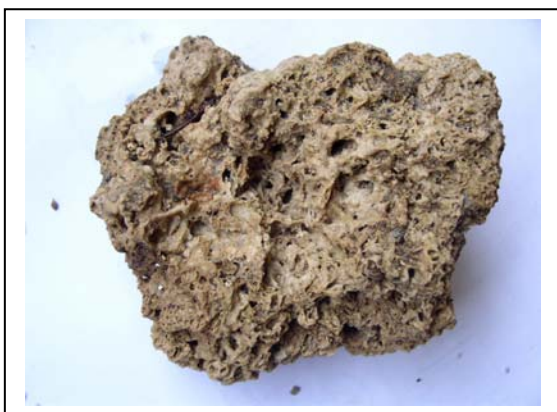
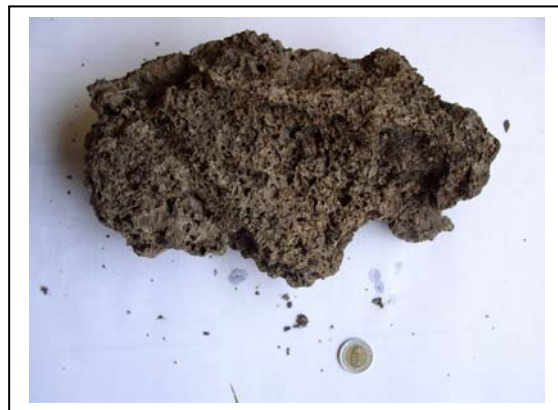
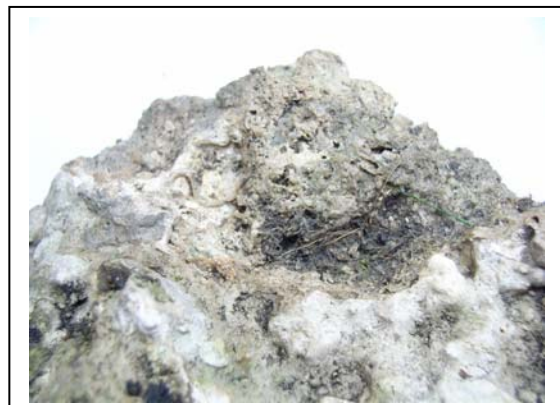
Fotók: Porózus mésztufa-minták
(porózus-hálós szerkezet, borsókővek)

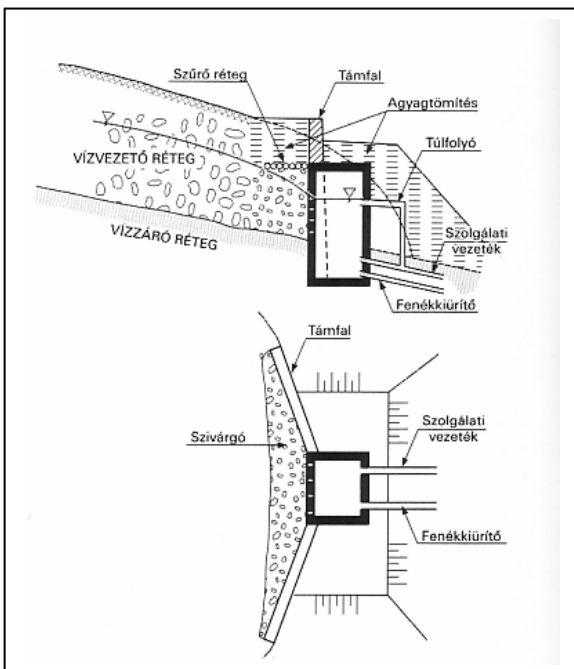
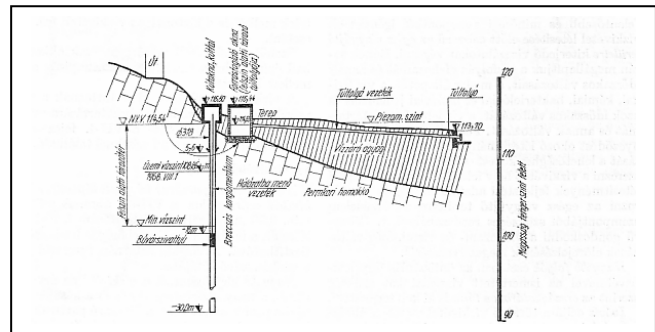
A klasszikus forrásfoglalásoknál a közvetlen vízgyűjtő terület támfalal a környezettől elválasztható, vagy a mélyebb fakadási szintű források esetében a vízgyűjtő területen visszaduzzasztásos tárolás valósítható meg (lásd alábbi ábrák). Ez utóbbi megoldás a Fényes fürdő területén kizárható, hiszen ebben az esetben a víztelenítés a cél, hasznosíthatatlan vízkészlet bőségesen található a környéken. Ráadásul a medence alatti földtani felépítés ismeretlen, illetve nehezen (csak közvetve) vizsgálható. Ideális esetben az egyes rétegek mechanikai és hidrogeológiai paraméterei és a rájuk ható terhelés is számítható; itt azonban sem a medence súlyát, sem a rétegek hosszabb távon várható (a vizesedéssel összefüggő) paramétereit sem ismerjük. Földtani alapon sem becsülhetők meg a mésztufa várható kőzetmechanikai paraméterei, a fúrásos feltárás lehetőségei is korlátozottak.

Jobb oldali ábra:
Visszaduzzasztásos tárolást megvalósító karsztforrás foglalási sémája (Lécfalvy nyomán)

Bal oldali ábra:
Támfalas-drénes forrásfoglalás szabványterve (Lécfalvy nyomán)
